## ใบแจ้งซ่อม

โครงการ 75MCCTB:Mochit Complex Tower B .....

หมายเลขเครื่อง (Serial number) QLCM Luffing QD5021 SN.2018011

## INSPECTION REPORT OF SIAM MULTI CONS CO.,LTD

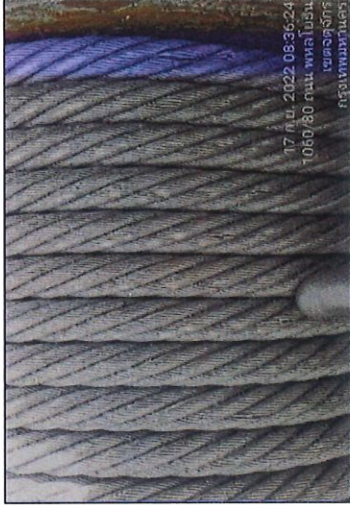
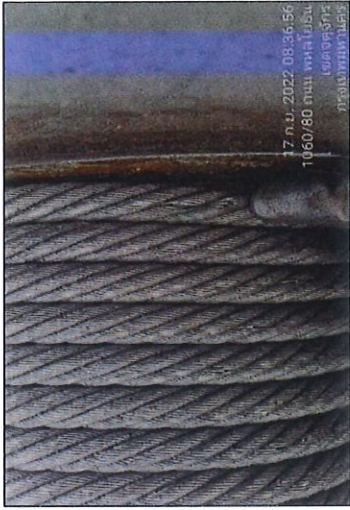
<p style="text-align: center;">รายการตรวจ</p> <p>1. พบร่องลูกกรอก ชุด Main Hoist เริ่มสึกหรอหลายตัว</p>	<p style="text-align: center;">แนวทางแก้ไข</p> <p>1. ให้ตรวจสอบก่อนใช้งาน ทุกครั้งเพื่อความปลอดภัย และควรเลือกใช้ ลูกกรอกกับ ขนาดของลวดสลิงให้เหมาะสม</p>

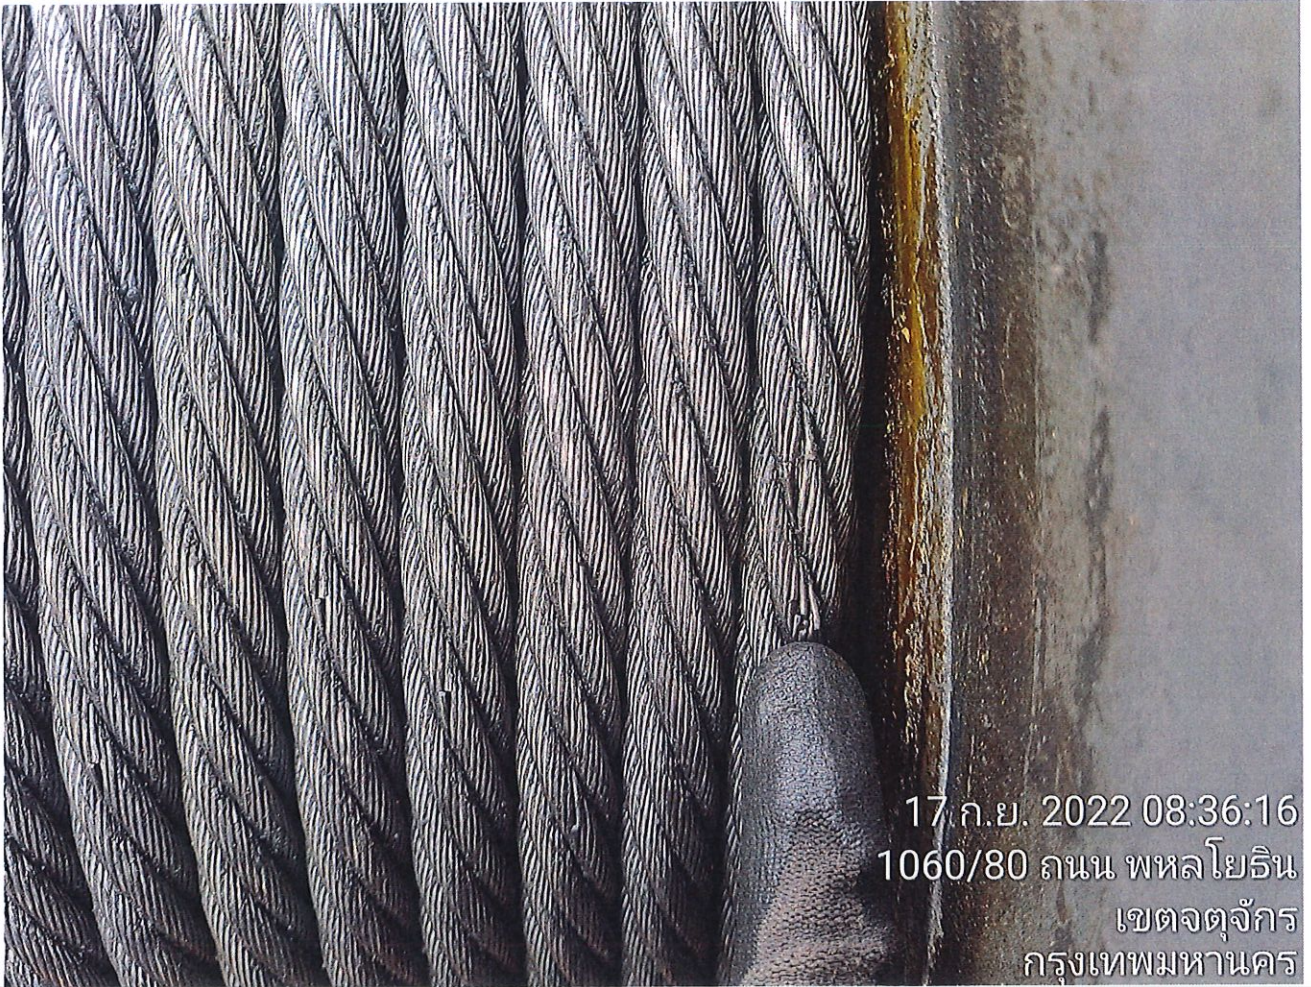
17 ก.ย. 2022 08:36:16  
1060/80 ถนน พหลโยธิน  
เขตจตุจักร  
กรุงเทพมหานคร

<p>2. ตรวจรอกสอบ ด้วย NDT โครงสร้าง จุดรับแรง แนว เชื่อม นี้อต เพิ่มเดิมเพื่อความปลอดภัย</p>		
<p>3. พบสลิง ค้าง-นอน บวม เส้นลวดขาดเกินมาตรฐาน ให้ เปลี่ยนใหม่ก่อนใช้งานเพื่อความปลอดภัย</p> <p>4. พบสลิง รอกหลัก เส้นลวด ขาด I เส้น 25 จุด ควร เปลี่ยนใหม่เพื่อความปลอดภัย</p>
